# 南海トラフ巨大地震への備え — 経験を踏まえて —

阪神高速道路(株)

奥村組第33回 技術セミナー(梅田サウスホール)

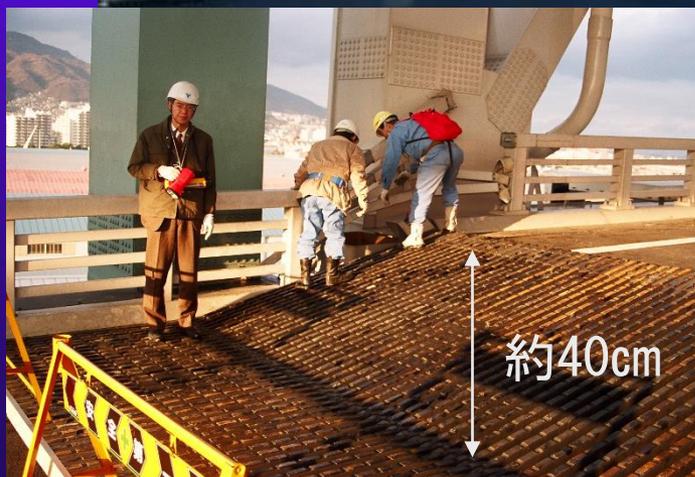
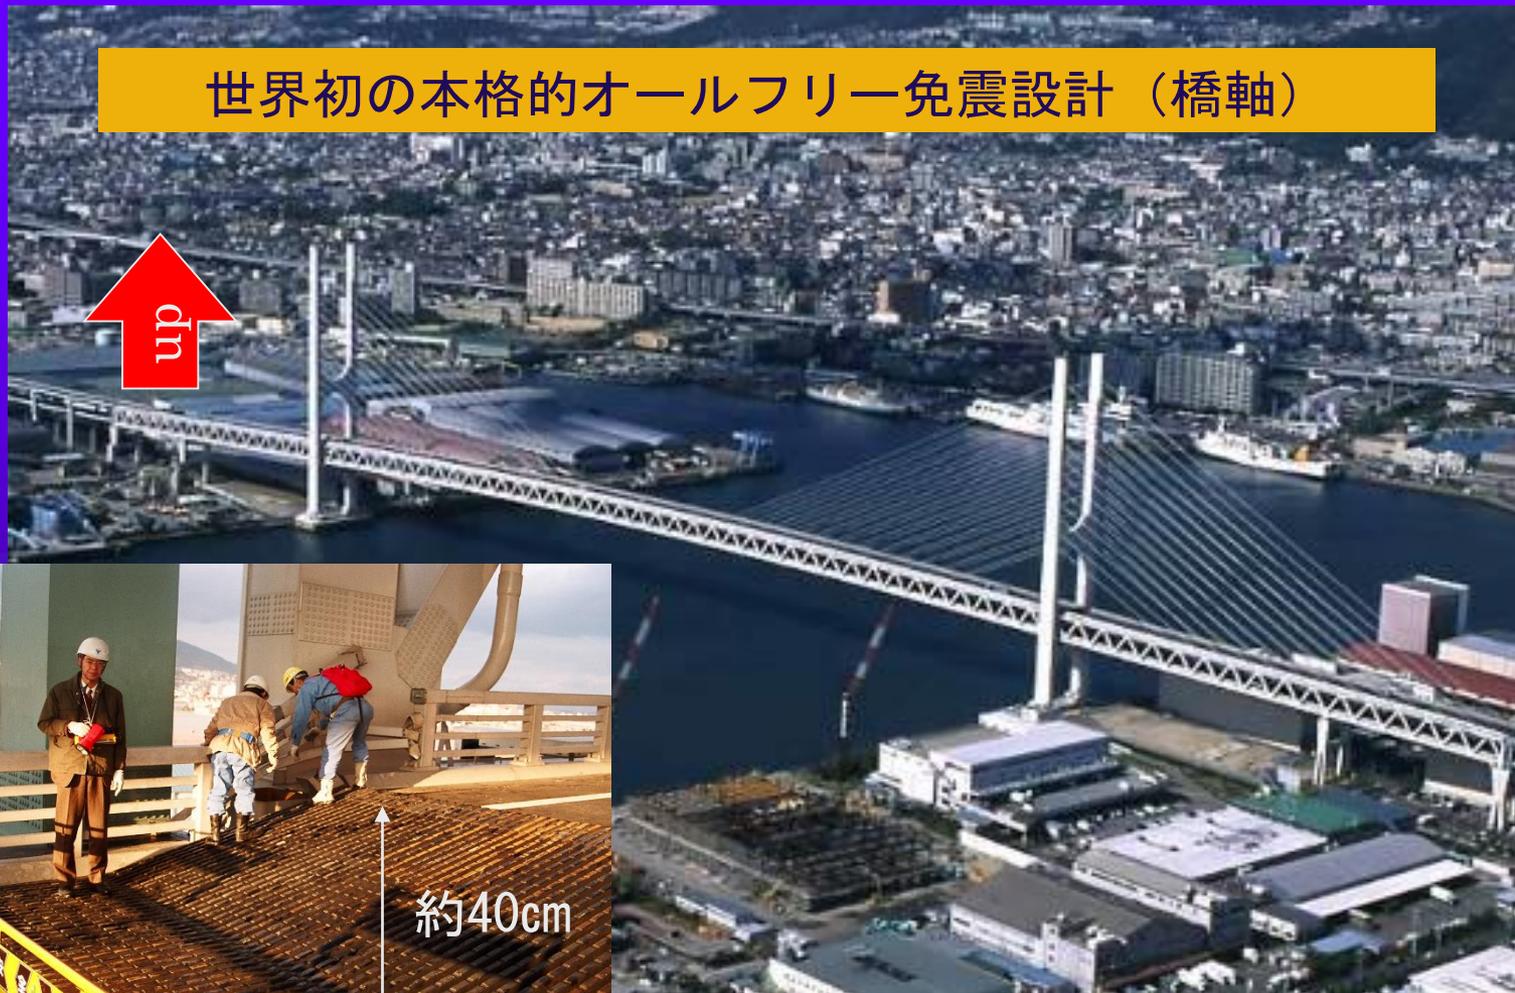
# 長大橋も例外でなく

世界初の本格的オールフリー免震設計（橋軸）

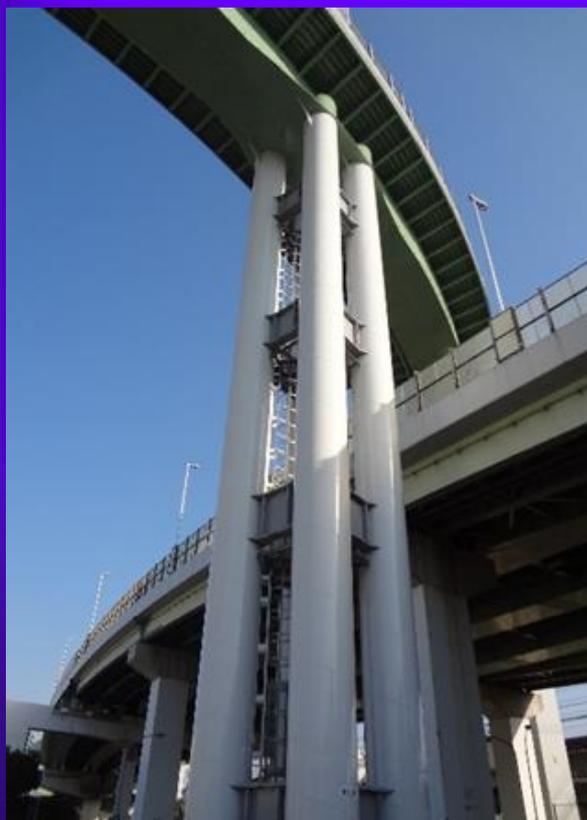
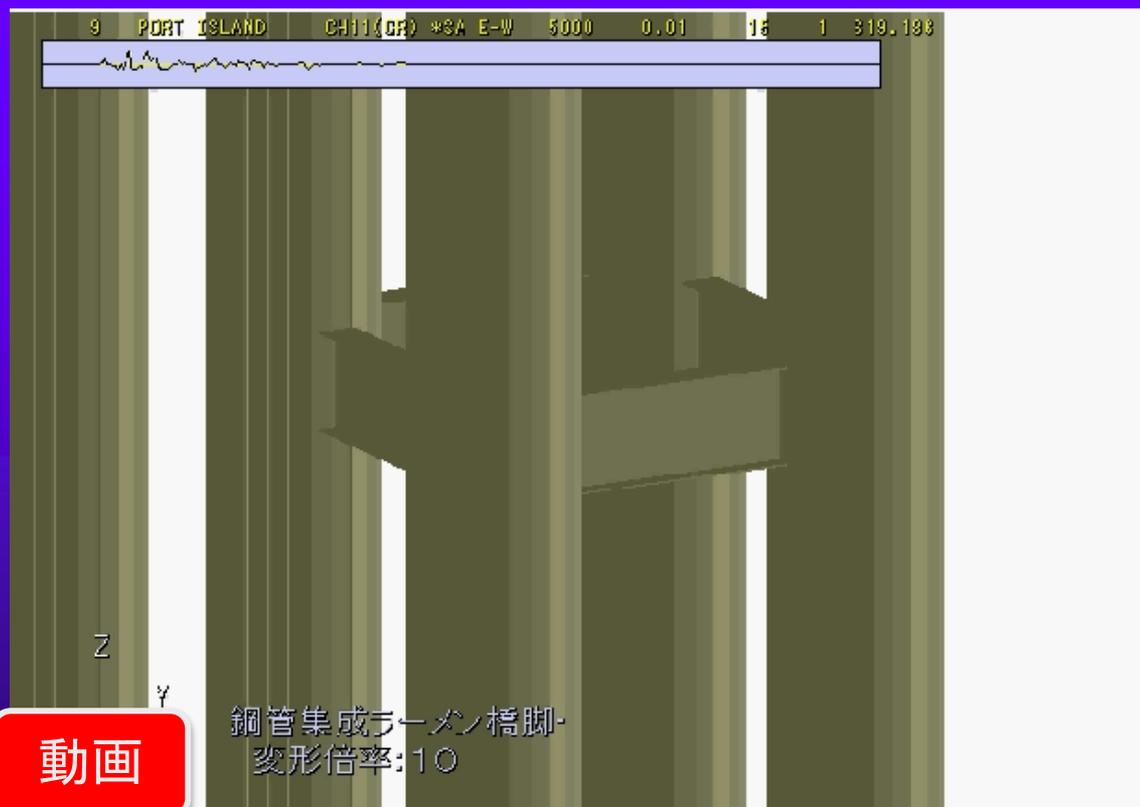
## (1) 鋼管集成橋脚

レジリエントな構造

共同研究：京都大学，神戸大学，名古屋工業大学

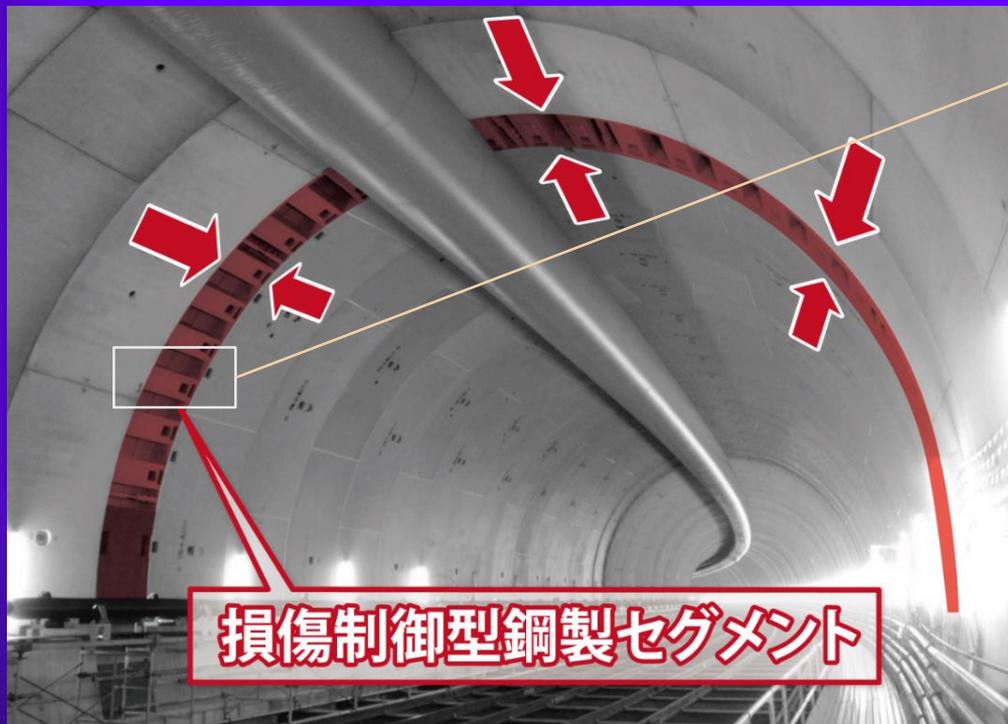
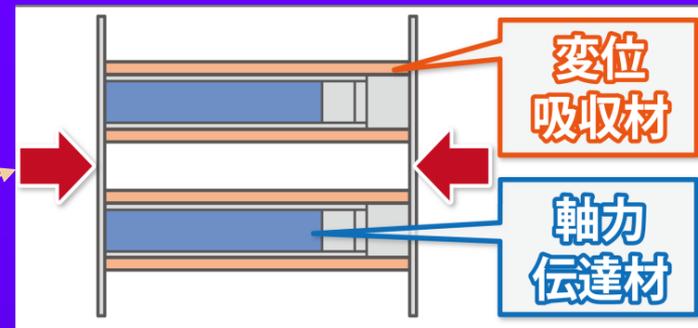
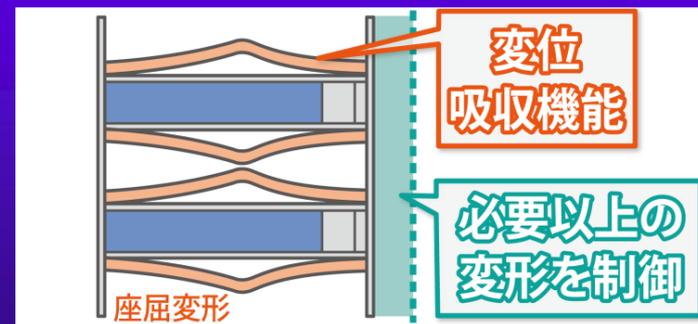
## (2) 損傷制御型鋼製セグメント

トンネルの崩壊を防ぎ、地震時の安全を確保

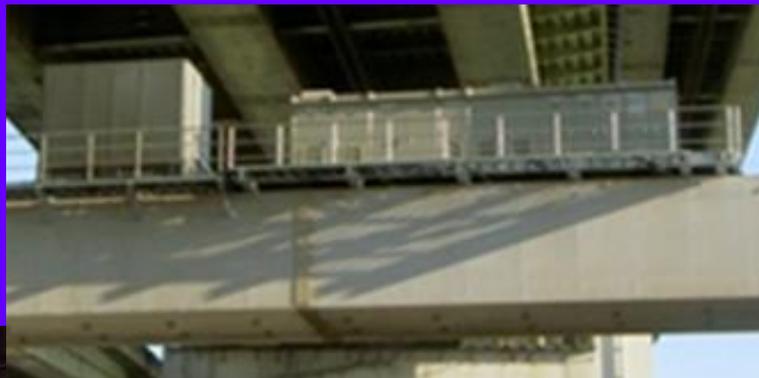
電気施設移設

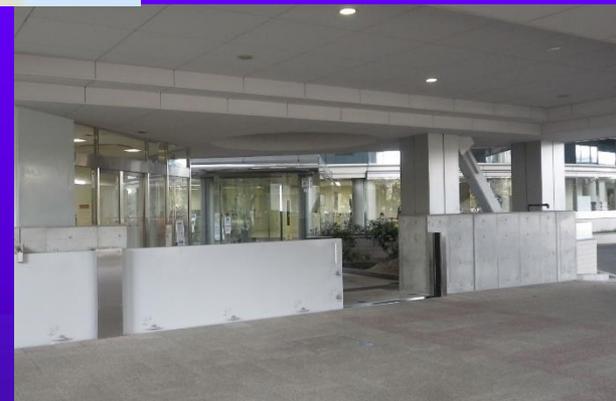
防潮扉設置

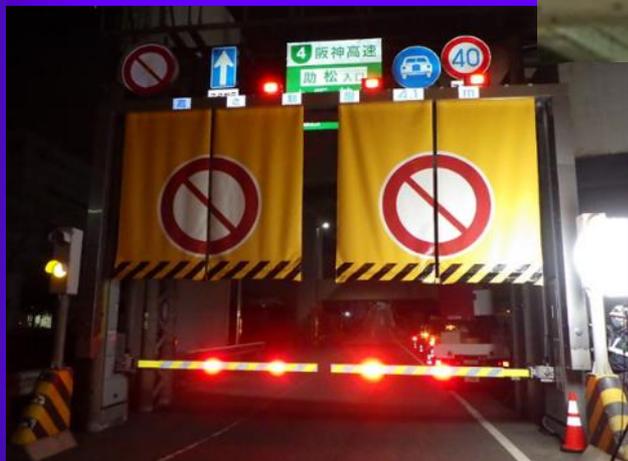
入路遠隔操作

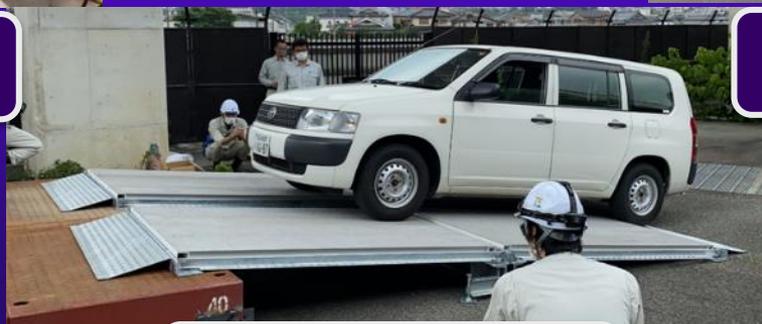
FRP段差解消
