バキューム処理した杭頭部コンクリートの品質

起橋孝徳* 上西 隆** 河野政典*

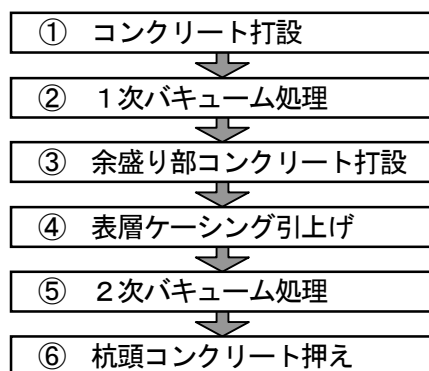
図-1 杭頭バキューム処理の手順（フロー）

本実験にあたって設定したバキューム処理の施工手順を図-1～図-3に示す。

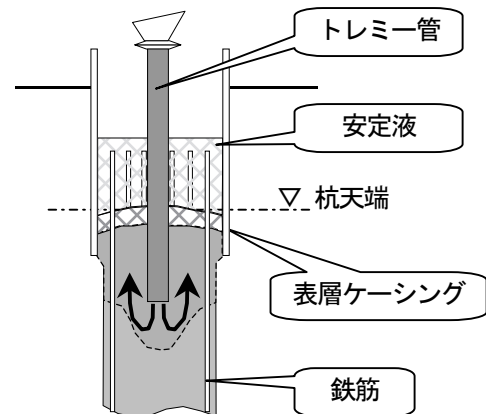
図-2 杭頭バキューム処理の手順（前半）

①コンクリート打設

②一次バキューム処理

③余盛り部コンクリート打設

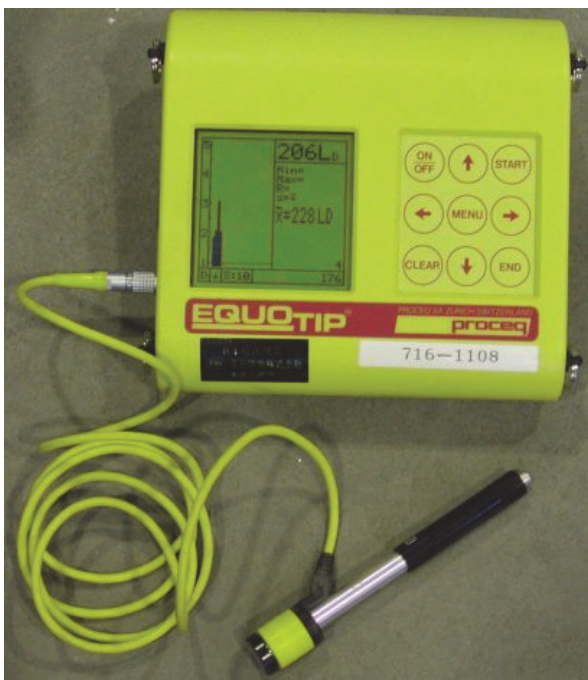
写真-1 使用した硬さ試験機

試験には、携帯用万能硬さ試験機（商品名：エコーチップ、写真-1）を用いた。計測は、試験体を切断・研磨した各試験面について、骨材や気泡を避けたモルタル部分の20箇所で行った。実験に用いたコンクリートの調合を表-4に示す。

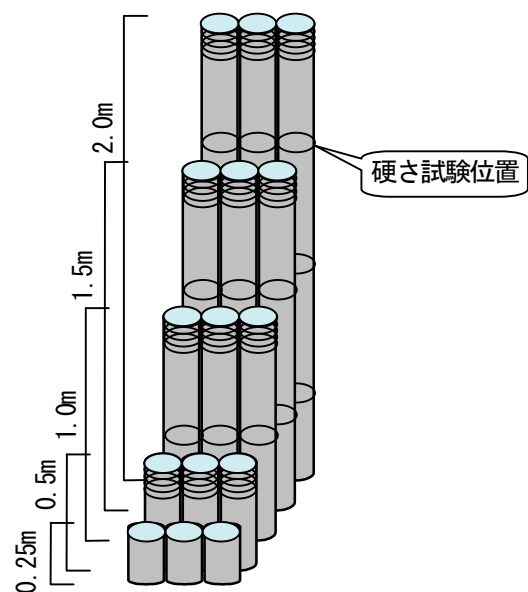
図-10 ブリーディングによる影響の検討試験体

試験体はバキューム処理した杭頭部より採取したコアを用いた。また、室内実験でも高さ0.25m、0.5m、1.0m、1.5m、2.0mの塩ビ管容器（内径φ130mm）の中に打設したコンクリートを対象として、ブリーディング量を測定するとともに硬さ試験を行った。室内実験での試験体形状を図-10に示す。

室内実験では、ブリーディング量による差を比較するために、単位水量の多い場合と少ない場合について試験した。また、これらの試験体はコンクリートの調合が異なるため、結果を併せて評価するために、試験面における計測値を試験体毎の平均値に対する比で表すこととした。
