竣工後 30 年を経過した免震建物に使用されている 免震装置の性能検証

Performance Verification of Seismic Isolation Devices

Used in a Base-Isolated Building for 30 Years

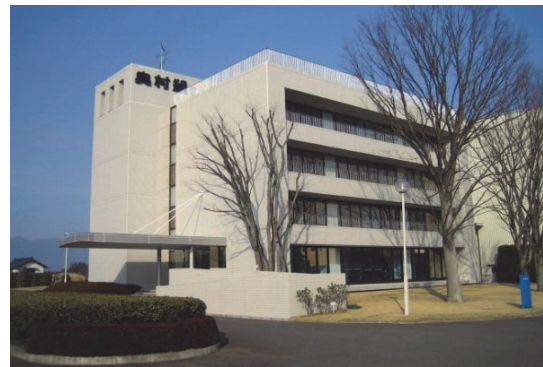
写真－1 対象建物

対象となる免震建物は、つくば市内に建設された奥村組技術研究所の管理棟であり、1986年9月に竣工している。対象建物を写真-1に示す。免震装置には、NRBを25基、鋼棒製ダンパーを12基使用している。建物概要を表-1、免震装置概要を図-1、免震装置の諸元を表-2、免震装置の配置を図-2に示す。

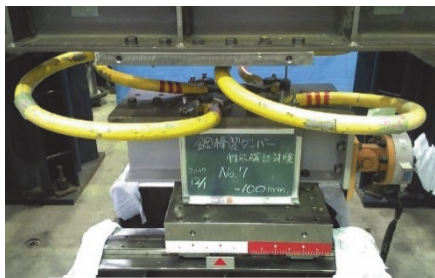
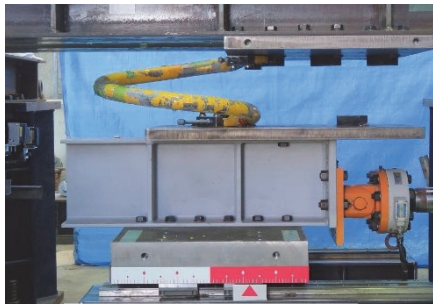
写真-5 加力実験の状況

(a) 静的漸増加力

(b) 繰返し加力

試験装置を図-14に、試験状況を写真-5に示す。静的加力実験は、No.0～No.12の全数（4ループで1組の試験体）を対象とし、振幅±10、20、50、100、150mmを各1回の漸増加力により実施した。繰返し加力実験は、静的加力実験で使用した13組の試験体のうち交換用1組と抜取品の代表1組からループ形状が整形な1ループを各2体ずつ取り出して実施した。2組の試験
