# MMSによる土工事の出来形管理の適用性検証

## －i-Construction（ICT土工）への展開－

### Verifying the Suitability of MMS for Finished Shape Management of Earthworks

#### - Potential Adoption for i-Construction (ICT Earthworks) -

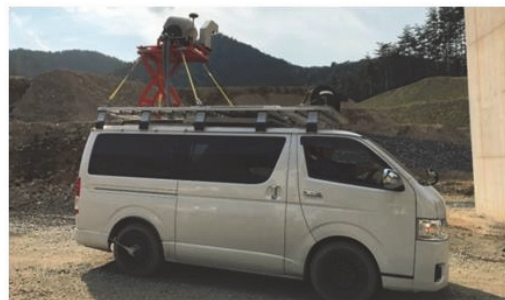
写真－1 工事用道路走行用 MMS

本検証で用いた MMS の外観を、写真－1、2に示す。土工事現場を網羅的に計測することを目的とし、今回は、工事用道路走行用、不整地走行用の2種類の MMS を使用した。工事用道路走行用 MMS は、昇降式レーザスキャナを搭載し、地面から 3.6m の高さからレーザを照射することにより、オクルージョン（計測死角：レーザデータを取得できないエリア）を軽減するとともに、法面に対してレーザを鋭角に照射することで、草等の隙間から地盤面のデータ取得を良好に行えると考えた（図－1）。また、不整地走行用 MMS は、写真－3に示すような着脱式の MMS ユニートを履帯式の不整地走行車両に搭載することで、普通車両が走行できない凸凹部、泥濘部などを走行させて計測することとした。なお、本検

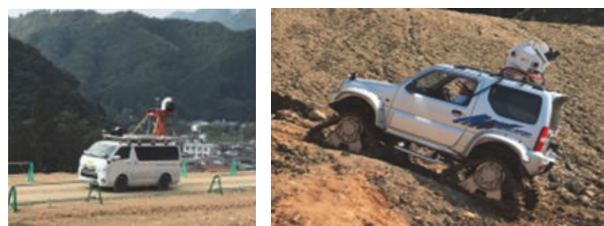
写真-4 MMS 計測車両による計測状況

所の一部施工完了時の出来形計測を行った。表-1 に工事の概要を、図-2 に MMS 計測車両の走行箇所を、写真-4 に計測状況を示す。工事用道路走行用 MMS は、工事用道路を走行して計測し、不整地走行用 MMS は、工事用道路および、重機用坂路や泥濘部など工事用道路走行用 MMS が進入できない箇所からも計測を行った。MMS 計測データの位置解析については、計測時に受信した衛星からの電波に含まれる電離層・対流圏による遅延誤差量の影響による位置精度の劣化を防ぐため、現場内電子基準点を設置して位置解析を行った。

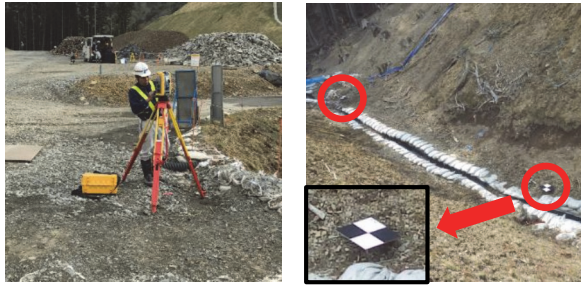
図-3 標定点(補正点) 測量・対標設置

また、本検証に使用する MMS の機器仕様に対して、出来形管理に必要なレーザデータの点密度を得るため、計測時の時速は工事用道路走行用 MMS を約 10km/h、不整地走行用 MMS を約 3~5km/h とし、計測の効率、安全性を考慮し、工事用重機や工事用車両が停止している昼休みの約 60 分で計測を行った。なお、MMS 計測における位置精度の検証では、i-Construction の出来形管理で要求される±0.05m を満たすため、約 100m の間隔で標定点を測量し、対標の設置を行った（図-3）。また、UAV の計測も共通の対標を使用して実施した。
