耐震補強工事における写真測量による出来形管理の省力化

— 一面耐震補強工、あと施工せん断補強工への適用 —

Reducing Labor Requirements for Finished Shape Management

of Seismic Reinforcement Work via Photogrammetry

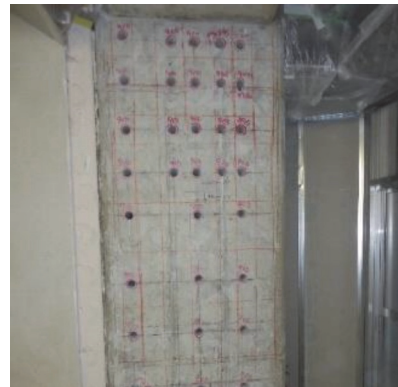
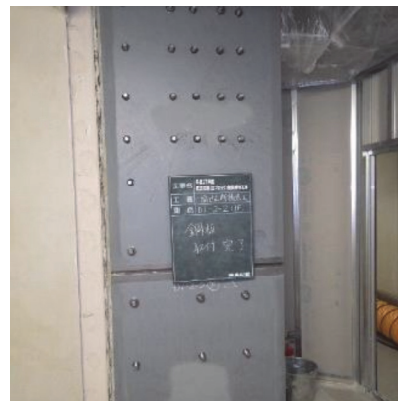
写真-1 一面耐震補強工
上段：削孔完了、下段：鋼板設置完了

一面耐震補強工は、既存橋脚に削孔した孔に補強鉄筋を挿入後、頭部のボルト部で補強鋼板と接合し、補強鉄筋と補強鋼板の両方で橋脚の耐震補強をする工法である（写真－1）。

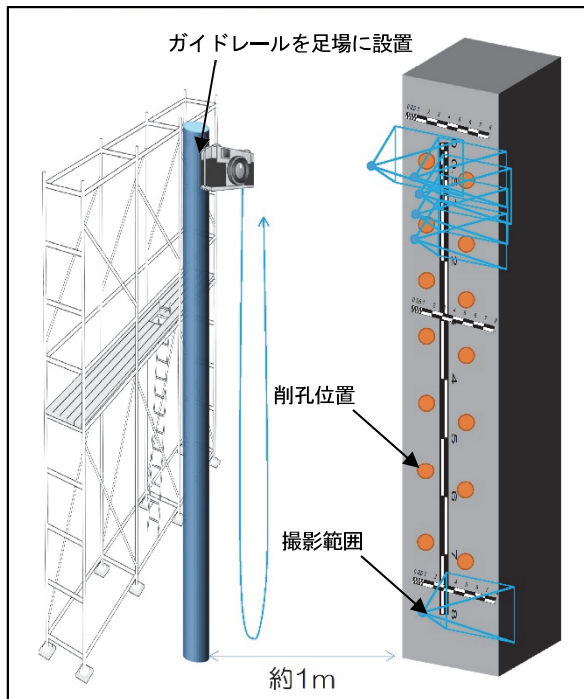
写真撮影方法の概念図を図－1に示す。足場側面に設置したガイドレール上をデジタルカメラが一定速度で移動できるようにし、上方向あるいは下方向へ順に撮影を行った。その際に隣り合う撮影範囲が80%以上オーバーラップするよう撮影速度を調整した。

図－1 写真撮影方法の概念図

撮影データは、解析ソフトにより1枚のオルソ画像データ（正射投影画像）に変換し、計測用データとして使用した。

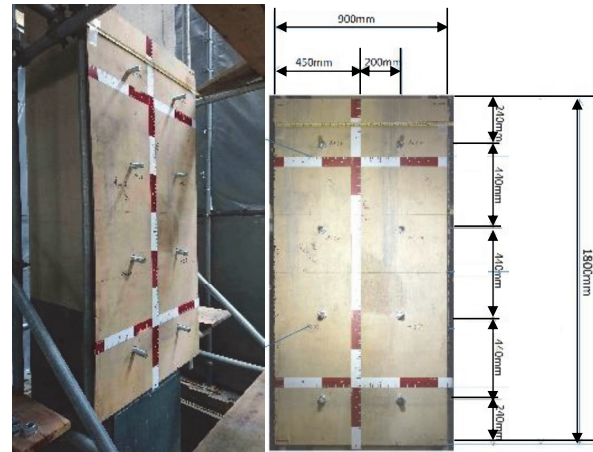
写真－2 計測対象部材

測定は、写真－2に示すような柱部材を用いて測定手法の検証を行った。写真データから解析したアンカーボルトの施工位置と、あらかじめ人力で測定した施工位置

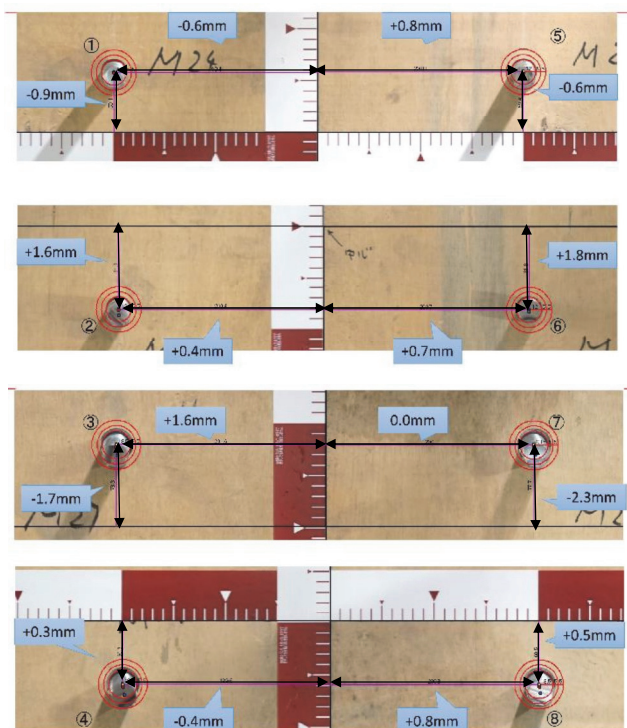
写真－3 測定結果の比較

の結果を比較した。比較結果を写真－3に示す。実測と写真測量の誤差が写真－3の青枠の数値となり、最大誤差が2.3mmと目標の $\pm 5\text{mm}$ に収めることができた。今回の柱一面（ $0.9\text{m} \times 1.8\text{m}$ ）の施工では、撮影に約30分、データ解析に約半日程度の時間を要した。この結果により、一面耐震補強工におけるアンカーボルト削孔位置の計測に、写真測量技術を十分適応できることがわかった。

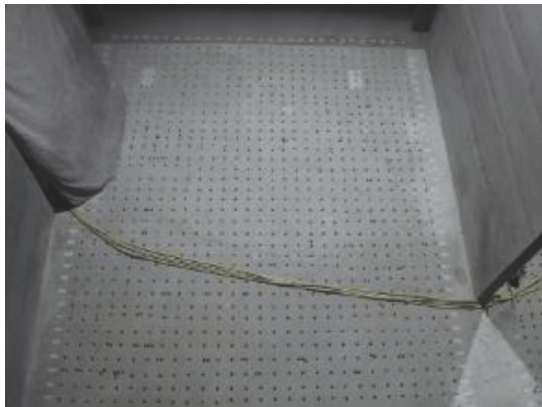
写真-4 底版部削孔状況

させる工法である。尼崎市東部浄化センターの耐震補強工事では、当社が開発したベストグラウトバー²⁾を使用して、底版部 41,156 本、壁部 11,615 本のあと施工せん断補強鉄筋の施工を行った。底版部削孔状況を写真-4 に示す。

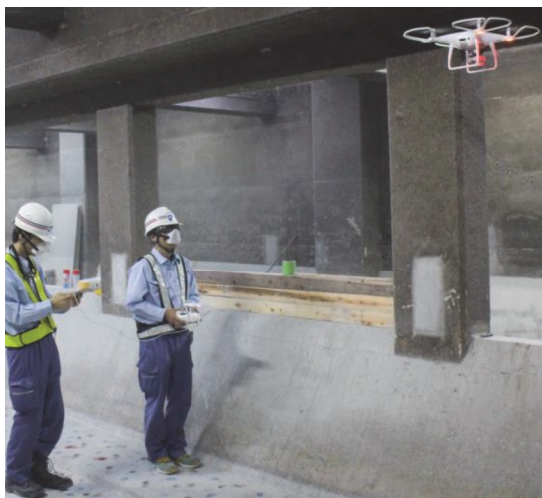
写真-5 UAVによる写真撮影

孔後に行うものとし、UAV（ドローン）を使用して撮影することとした。撮影状況を写真-5 に示す。

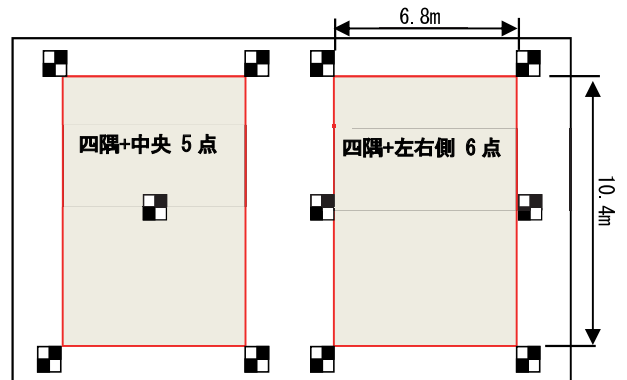
図-2 ターゲットの配置例

を用いて、ターゲットの配置と数を表-1に示す複数のパターンで検討した。解析精度が相対的に高かった二つのパターンを図-2に例示する。配置エリアの大きさ6.8m×10.4mは、施工エリアの形状によるものである。

目標精度とターゲット設置作業のバランスから、4隅と中央の5点、または4隅と左右側の6点が適切であると確認できた。また、壁についても同様に5点もしくは6点が適切であることを確認した。

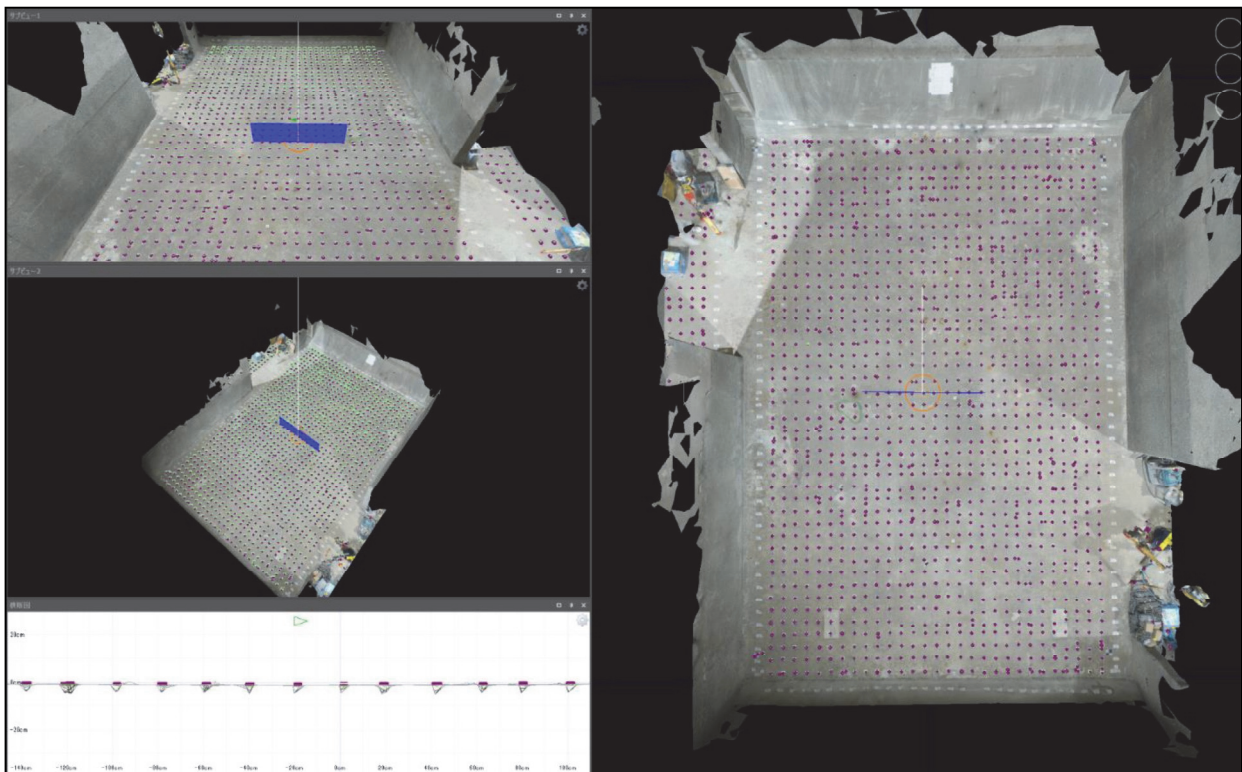
撮影した画像から写真測量処理により、写真-6に示すオルソ画像データと三次元データを作成し、削孔位置の自動抽出を行った。オルソ画像データの濃淡から削孔孔の径（円データ）と位置（円中心点）を自動抽出し、三次元データの削孔孔の三次元形状から、抽出結果を確定させるプログラムとした。図-3に削孔孔と位置の自動抽出結果の例を示す。

写真-6 作成したオルソ画像

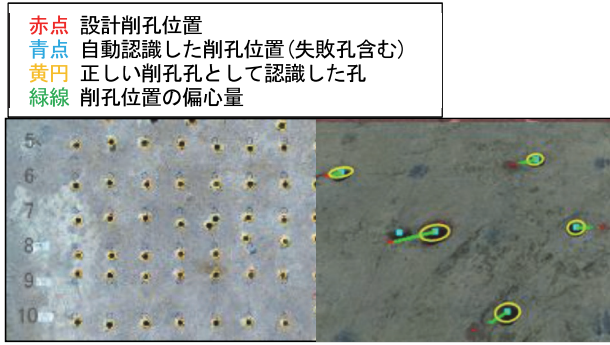
図-3 削孔孔と位置の自動抽出

自動認識した孔(図-3の青点)の中には鉄筋に当たって使用できない孔も含まれており精度が悪い。今回、自動認識の正解率向上のため、図-4に示すように、鉄筋に当たり再削孔した箇所については、正削孔位置を赤く着色し自動抽出プログラムにて識別できるよう工夫した。その結果、底版部では、自動認識において90%以上の正解率を得ることができた。しかし、壁部においては、周囲の施工足場の存在などが写真データの中で影を作り、自動認識の正解率が70~80%にとどまった。今後の課題として、自動認識の正解率を高めるための識別条件の調整と、良好な写真データが得られるよう現場条件に合わせた撮影方法の工夫が挙げられる。

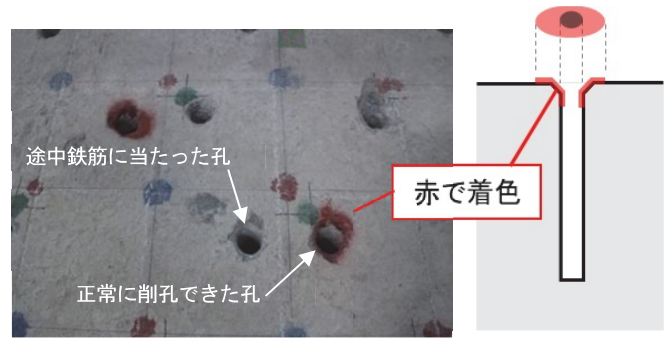
図-4 自動認識の正解率向上のための工夫

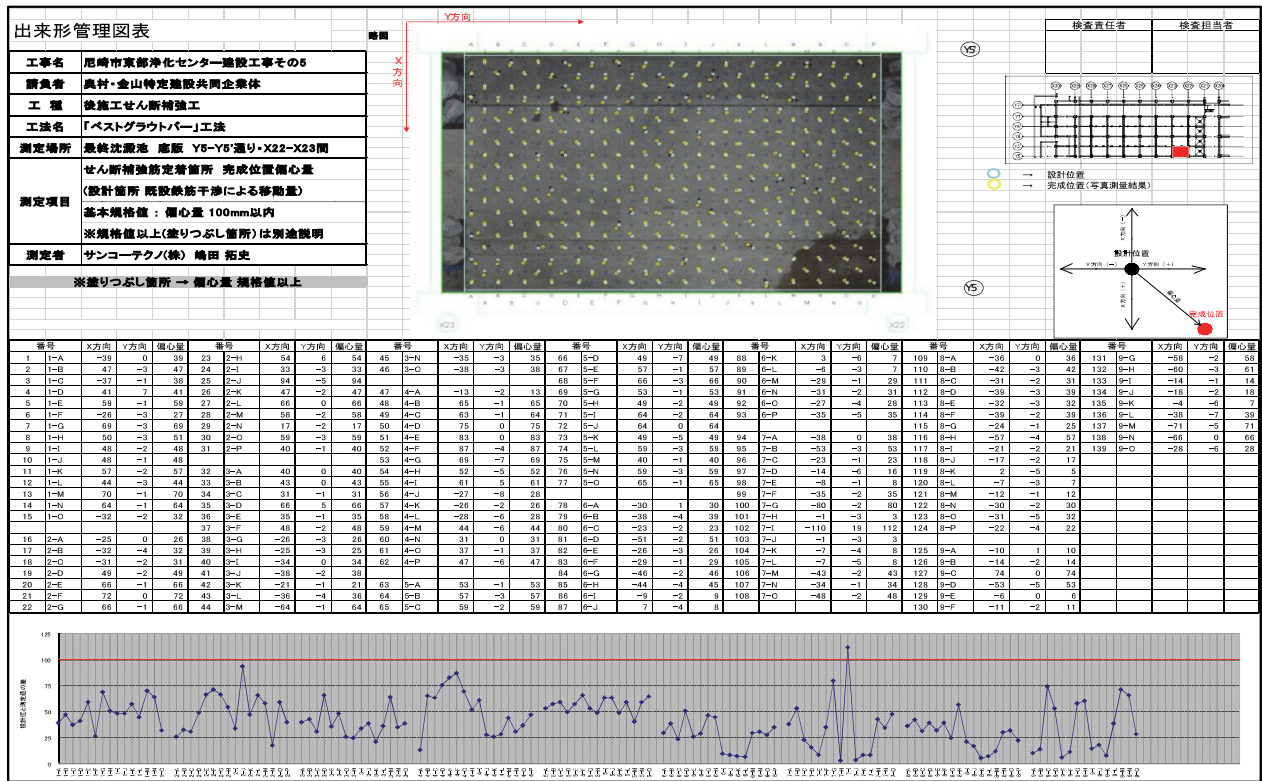
図-5 出来形管理帳票

(b) 削孔位置の出来形帳票自動作成プログラム
この三次元データを活用し、出来形管理に必要な偏心量や本数管理などを出来形管理帳票として自動作成する

プログラムを開発した。図-5, 6に出力例を示す。さらに、削孔位置図の背景にオルソ画像を表示させて、抽出結果を確認できるように工夫した。

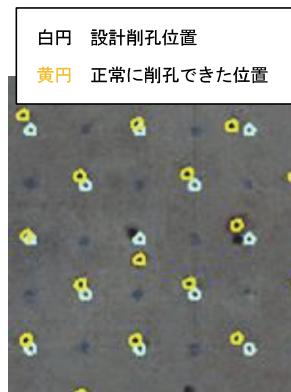
番号	X方向	Y方向	偏心率	
109	8-A	-36	0	36
110	8-B	-42	-3	42
111	8-C	-31	-2	31
112	8-D	-39	-3	39
113	8-E	-32	-3	32
114	8-F	-39	-2	39
115	8-G	-24	-1	25
116	8-H	-57	-4	57
117	8-I	-21	-2	21
118	8-J	-17	-2	17
119	8-K	2	-5	5
120	8-L	-7	-3	7
121	8-M	-12	-1	12

図-6 帳票拡大図
