免震建物における積層ゴムの経年変化

ーゴム材料の基本特性ー

Aging Deterioration of Natural Rubber Bearings Installed

in the Base-isolated Building

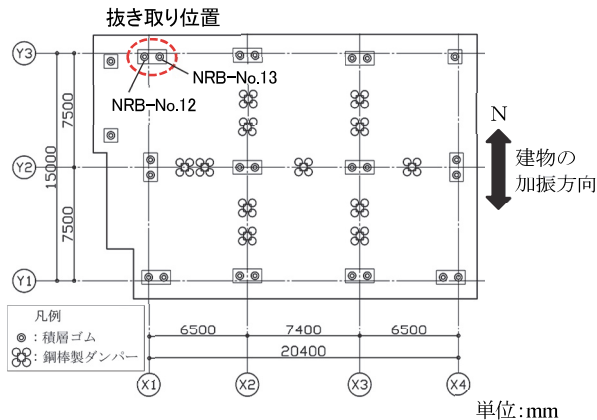
図-1 免震部材の配置

実際の免震建物に使用されている積層ゴムの経年変化を調査するため、建物から積層ゴム 2基 (NRB-No.12、NRB-No.13) を抜き取り、水平剛性の調査を行った。建物から抜き取った位置を図-1に、圧縮せん断試験の状況を写真-2に示す。建設当時の納品検査と同じ試験機を用いて、2体の積層ゴムの1組で測定することで、水平力が自己釣り合いして試験機の摩擦を考慮せずに評価できる。圧縮せん断試験は、鉛直荷重 1176kN (面圧 6N/mm²) を載荷し、水平変位±200mm の加振を3サイクル実施した。

建物から抜き取った積層ゴムより試験片を採取し、ゴム物性を測定した。この建物は2基の積層ゴムで1本の柱を支持する構造であり、経年変化の調査にあたって建物から抜き取られた2基(図-1参照)のうちの1基(NRB-No.13)をゴム物性の調査に使用した。NRB-No.13の諸元を表-3に示す。ゴムのせん断弾性率(G)は0.44N/mm²相当で、被覆ゴムは後巻き型である。

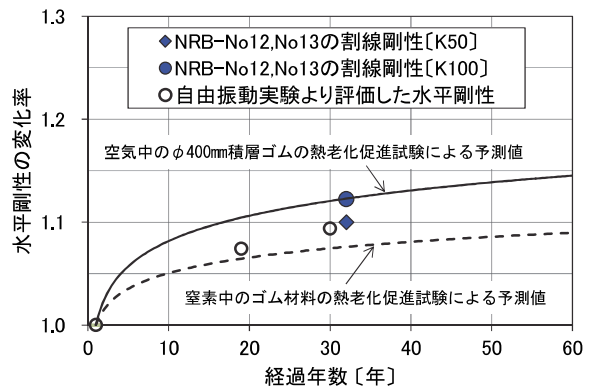
図-4 水平剛性の変化率

一方、建物の設計時に、熱老化促進試験から積層ゴムの経年変化を予測している。この予測値と試験結果を比較したものを図-4に示す。NRB-No.12とNRB-No.13

の水平剛性の変化率は、設計時の予測値と概ね対応している。また、異なる試験の比較となるが、建物を100mm変形させた自由振動実験⁹⁾より評価した積層ゴム(25基)の水平剛性は、竣工から30年が経過して9%程度高くなったのに対し、NRB-No.12とNRB-No.13の圧縮せん断試験から得られた水平剛性の変化率は、それよりも僅かに大きい値となった。

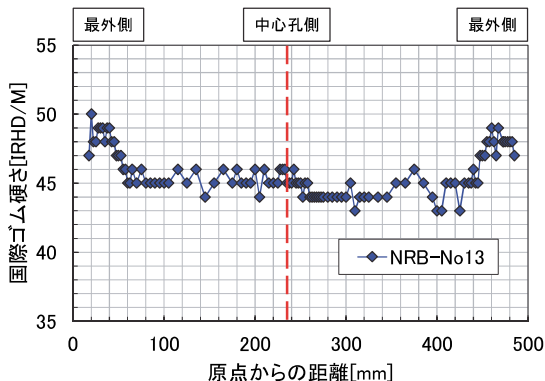
図-9 国際ゴム硬さの分布

13層目から切り出したゴムシートについて、国際ゴム硬さの測定結果を図-9に示す。ダンベル試験片を対象とした8層目と同様に、外周側（座標原点0mm～30mmおよび440mm～470mm）のゴム硬さが大きくなった。外周側ゴムが硬くなる傾向は、8層目より13層目が顕著であるが、測定方法の違いが影響した可能性もある。
